屏東演武場

歷史建築修復及再利用計畫

委託單位：屏東縣文化資產保護所

執行單位：陳加全建築師事務所

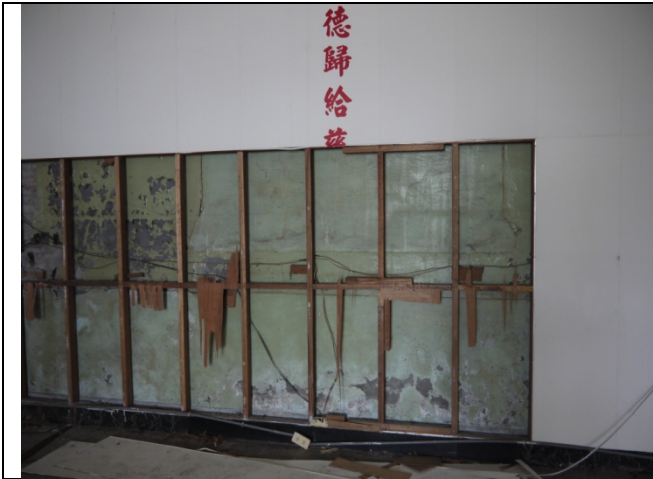
相 3-2.15 神龕已被砌磚封閉，但原開口裂縫明顯。北側牆室內現況。

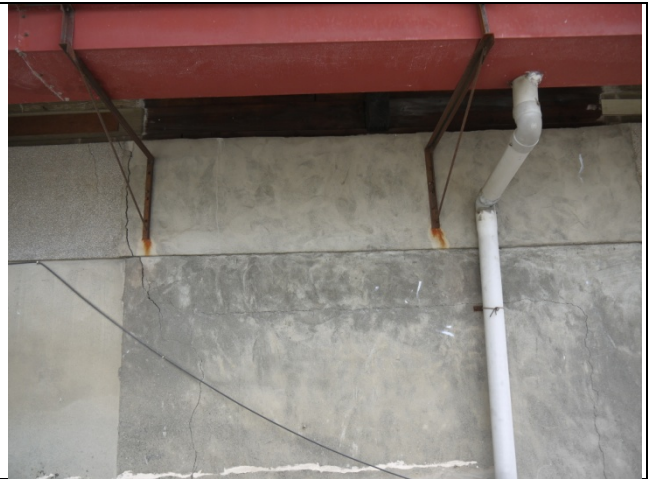
相 3-2.16 神龕已被砌磚封閉，但原開口裂縫明顯。北側牆室外現況。

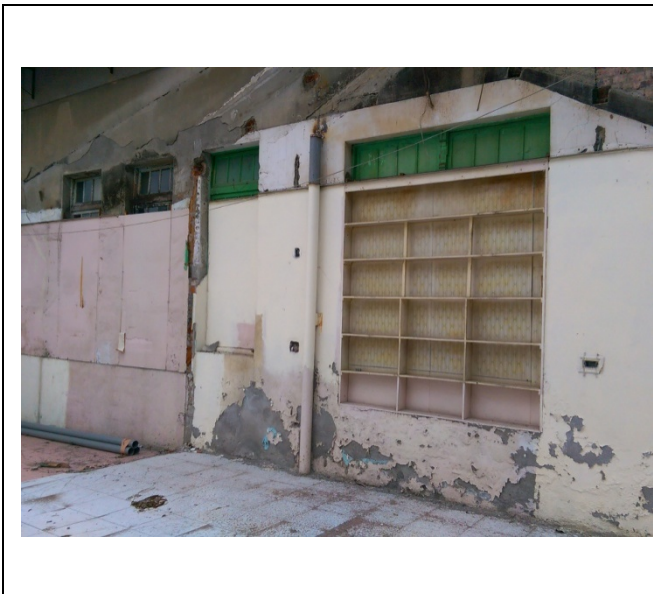
相 3-2.17 屏東演武場西後門為木板材封閉。室外門檻高度保留原貌。

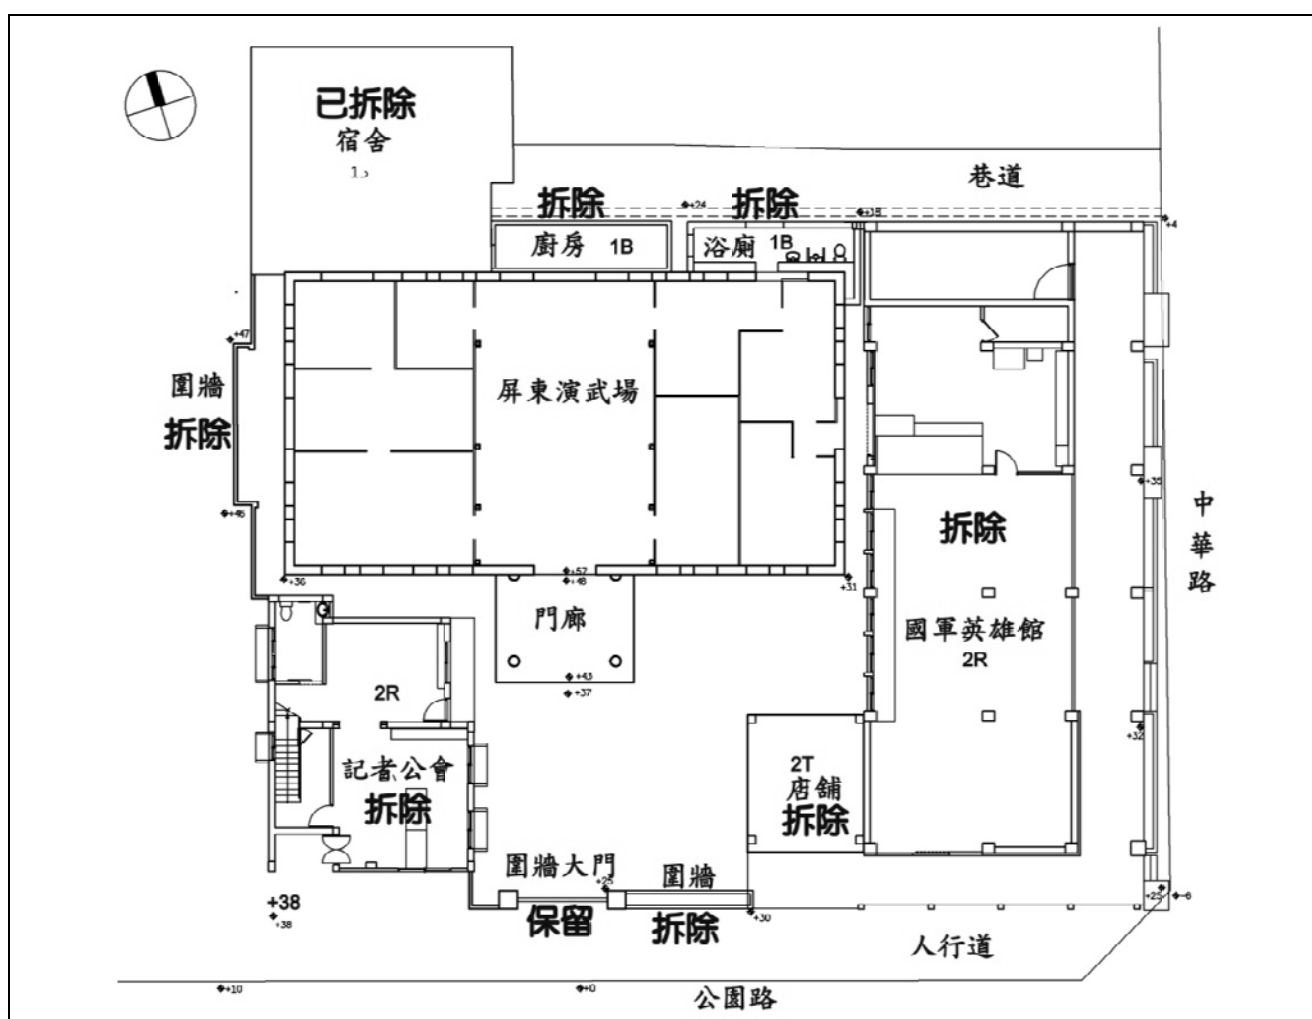
圖 4-2.5 建物及設施清除計畫圖

D棟鋼構店舖，佔用主體建築前庭院空間，主體建築東半正立面大部分遮蔽，建議拆除之，以呈現主體建築正立面，使前庭院開放空間具完整性。

B棟國軍英雄館佔用主體建築東側開放空間，且其外牆緊貼破壞主體建築東側門屋簷，使主體建築左立面完全遮蔽。再者，以都市開放空間延續性及都市紋理的發展而言，該處開放空間，自日治時期以來，皆為屏東公園主入口前之中介空間。因此，建議拆除之，以呈現主體建築整體外觀，使都市開放空間具完整性、延續性(圖 4-2.5)。

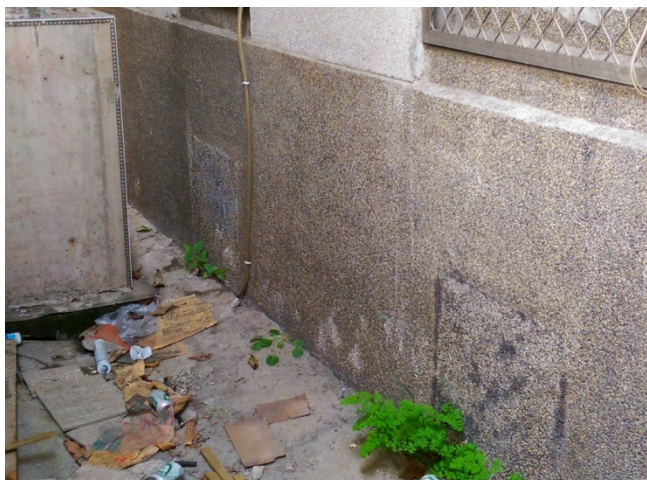
相 4-4.1 屏東演武場通氣孔遺跡

經由歷史圖像比對，屏東演武場也有抬高基座及通氣孔的作法。現況外觀牆體窗扇下與地面之間，可見遺留下的通氣孔痕跡。現況通氣孔已砌體封閉，表面以洗石子修補，但其裝修面有規則方孔裂縫及色差，仍能呈現出原通氣孔的遺跡(相 4-4.1)。

現況基座洗石子材料，推斷大部分為原貌，但正面左邊牆面已有大半面積重新整修洗石子過，明顯出現新舊及色差對比。北側基座分別為宿舍、廚房、浴廁等空間，表面洗石子大部被水泥粉刷取代，在廚房旁殘留一段，表面被油漆覆蓋(相 4-4.2)。未來修復建議恢復通氣孔，正面左邊牆面洗石子重新仿作，北側基座洗石子亦重新仿作。

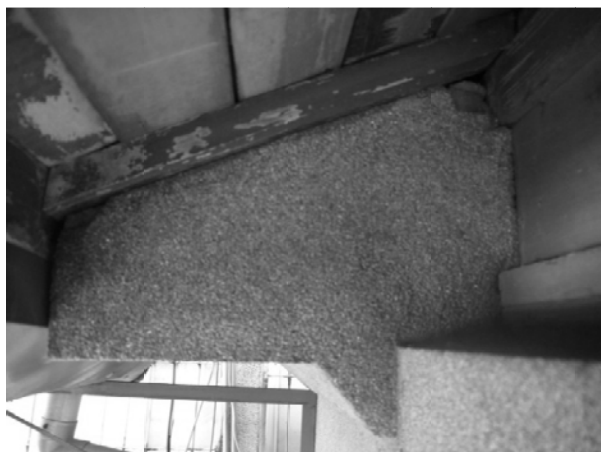
相 4-4.45 北面牆角隅混凝土板屋簷

屏東演武場四周牆設置屋簷，出簷深度在 45cm 左右。南面、東面、西面為混凝土板屋簷，板厚為 17cm，表面洗石子處理。東、西面混凝土板屋簷在東北及西北角隅，往北面牆僅延伸 140cm，其餘北面牆中間部分皆採屋面板及槓木直接出挑形成屋簷的做法。混凝土板屋簷目前保存狀況良好，僅見細裂紋狀況(相 4-4.38)，建議未來修復以整修填縫補強處理。

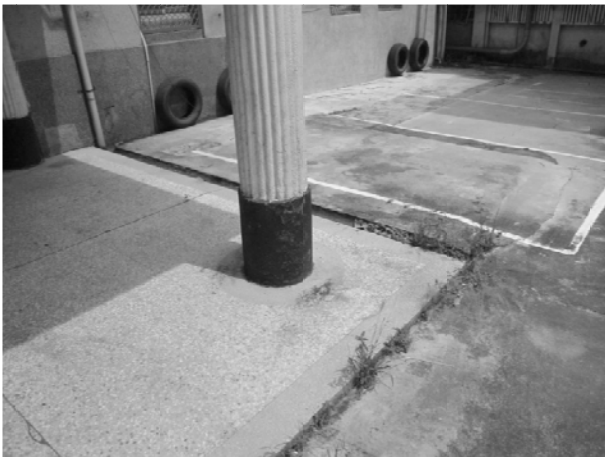
現況說明	現況覆蓋水泥鋪面做為停車空間，表面多有龜裂及修補跡象，未平整的表面，低窪處有積水現象。
		影響原因	環境變遷、人為修補
		修復建議	建議與外觀環境整體考量，表面改鋪其他材料。
西側磚砌圍牆

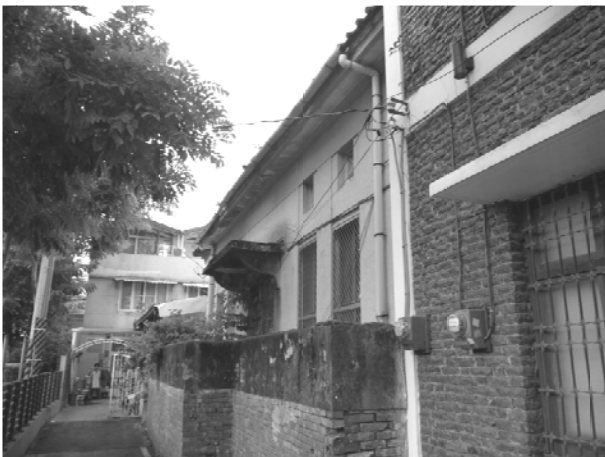
現況說明	現況西側沿地界修築之磚砌圍牆並非原貌。
		影響原因	環境變遷、人為修築
		修復建議	考量開放空間連續性與歷史建築的開闊性，建議拆除，並與整體環境考量規劃。

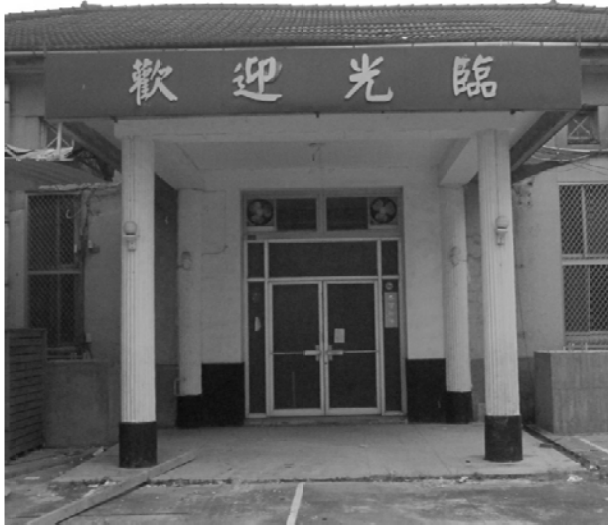
現況說明	現況水泥屋頂及磨石子地坪已非原貌。 破風軒與台階地板門廊拆除。
		影響原因	環境變遷、人為整建
		修復建議	唐博風參考其他武德殿，門廊地板、台階，依歷史圖像原貌仿作修復。
西側地坪與巷道

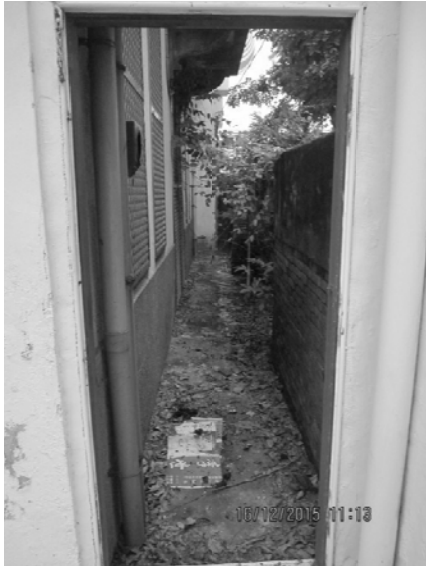
現況說明	西側地坪水泥鋪面，地坪現況多處龜裂、不平整。
		影響原因	人為整建
		修復建議	新作水溝及犬走、地坪。
東側地坪

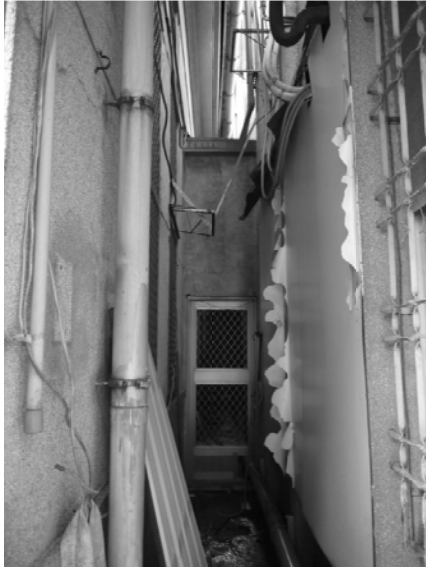
現況說明	東側地坪水泥鋪面，應地坪現況多處龜裂、不平整。
		影響原因	人為整建
		修復建議	新作水溝及犬走、地坪。

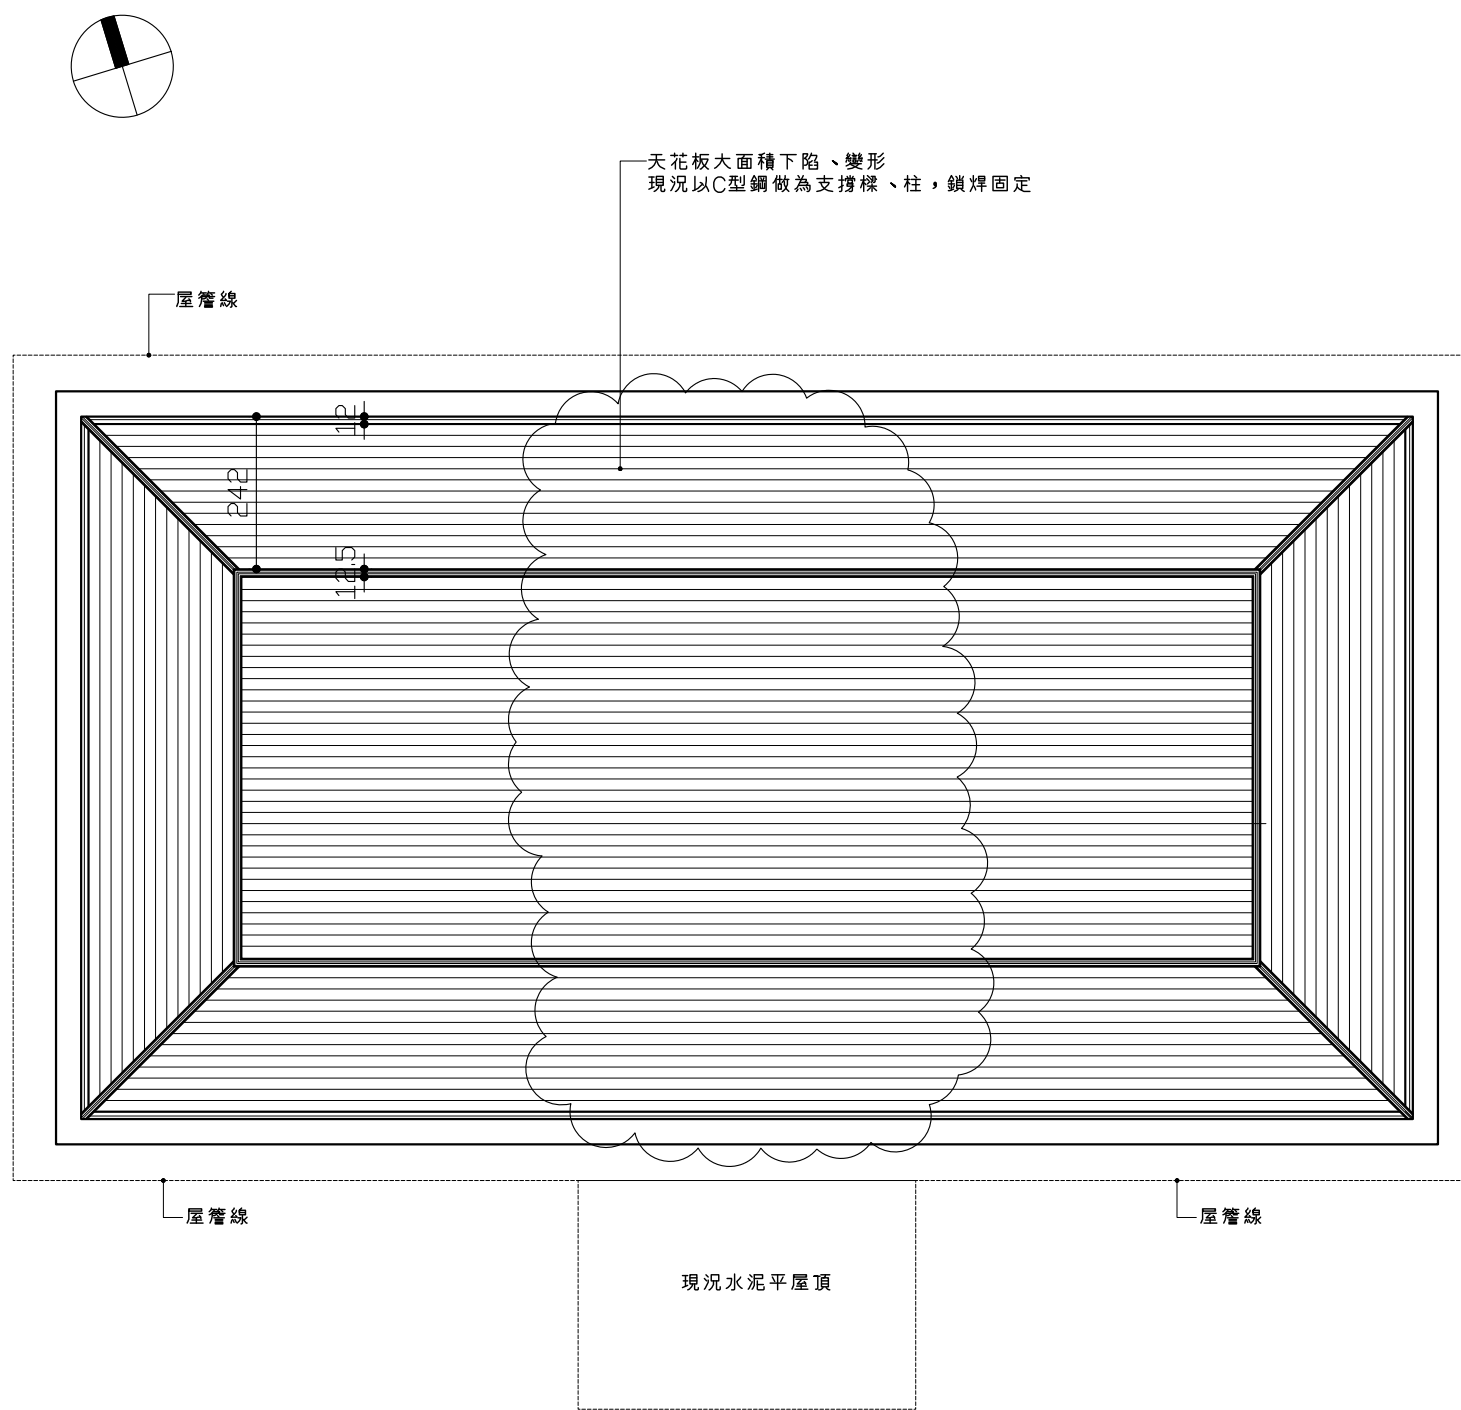
圖名 現況天花板上層平面圖

註：室內天花板原貌大致完整，部份受潮、腐壞嚴重。

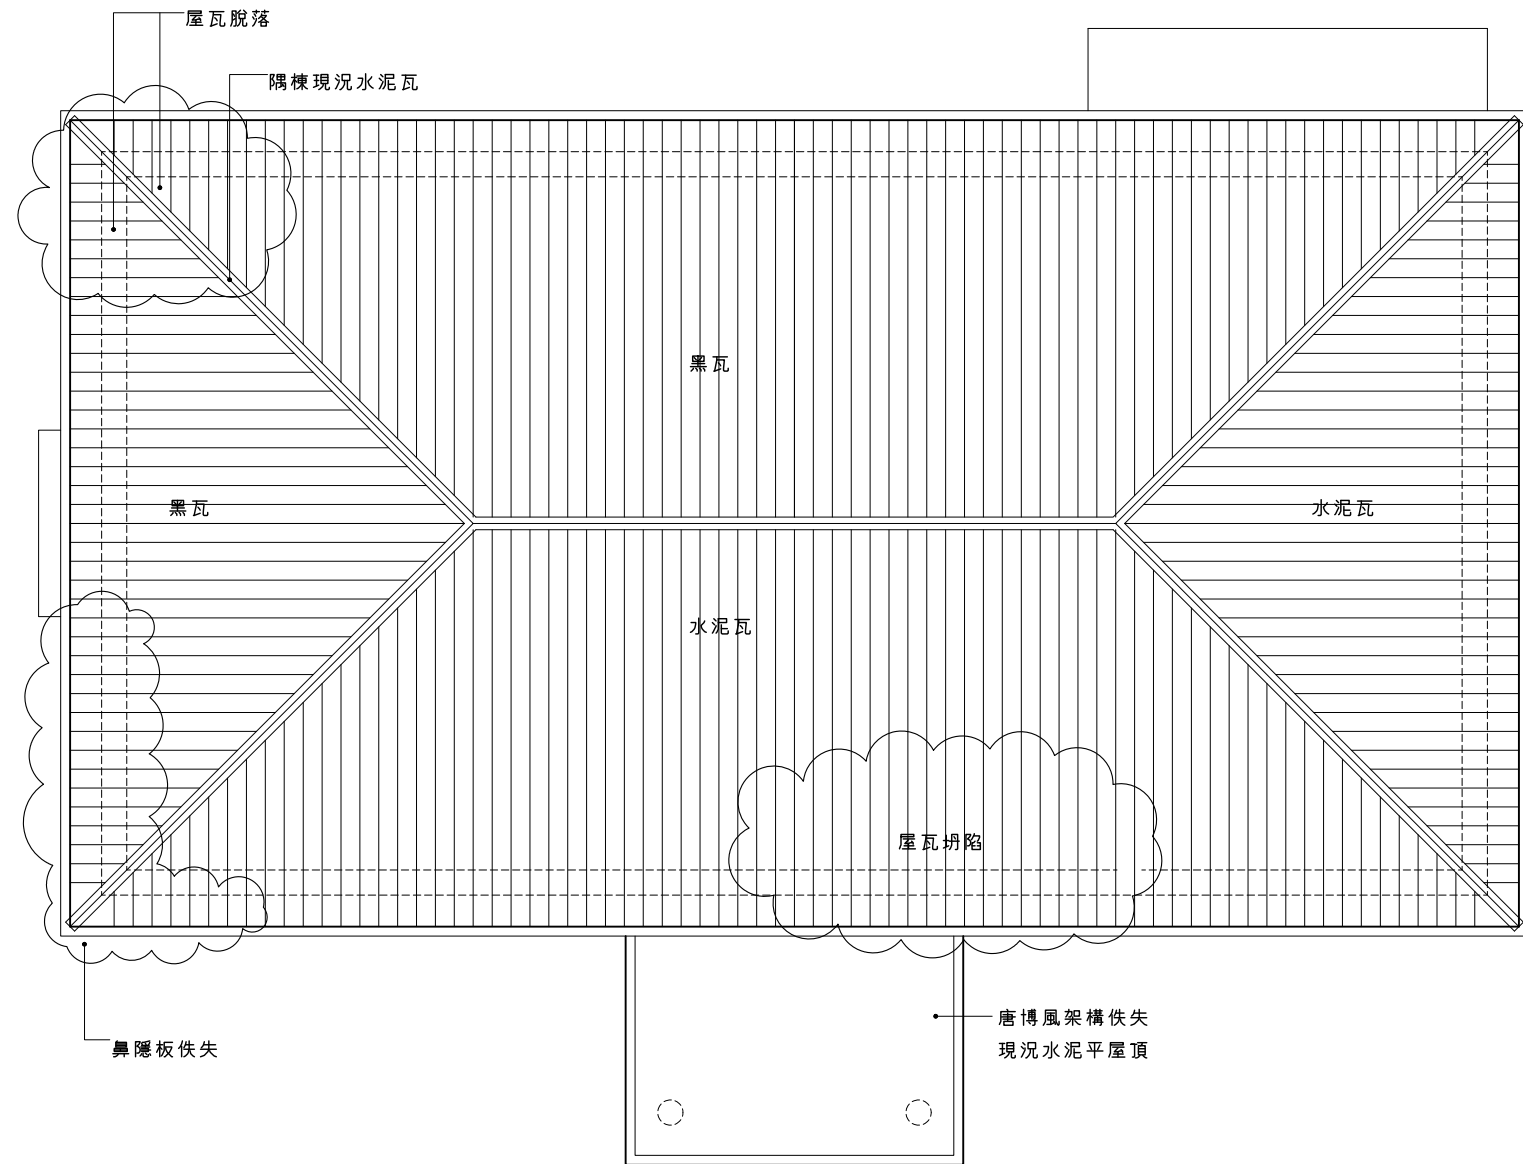
圖名 現況屋頂平面圖

註：1.鋼製天溝等雨水排水系統為後期修繕，原貌銅製天溝、落水管佚失。
2.現況鼻隱板大多受潮嚴重，已不勘繼續沿用，且有部份鼻隱板佚失。
